# Forum Handwerk in der Denkmalpflege

Perrondach Bahnhof Oberwinterthur

29. September 2016

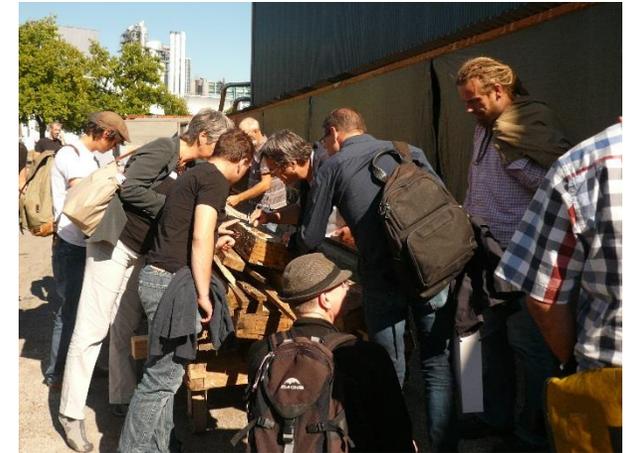
Inspektion Holzbalken-Stapel vor der Zimmerei Lerch.

Am Nachmittag geht es auf direktem Weg in die Zimmerei Lerch. Auf dem Vorplatz vor dem Eingangstor erwartet uns ein Stapel alter Holzbalken: ausrangierte Relikte des Perrondaches, die sogleich eingehend inspiziert werden. Die eigentliche Attraktion befindet sich jedoch im Innern der geräumigen Halle: Ein Teilstück eines der ursprünglichen Binder, immer noch ein gut sechs Meter langes Ungetüm, ist dort der Länge nach aufgebahrt und bildet die Kulisse für Florian Schlegels Bericht über Planung und Ablauf der Arbeiten am Perrondach. Florian ergänzt seinen Bericht mit interessanten Details zu Material- und Konstruktionsgeschichte: Nachdem im Hallenbau das Baumaterial Holz seit den 1850er-Jahren zunehmend durch Stahl und Beton verdrängt worden war, kehrten die SBB 1911 wieder zu Holzkonstruktionen zurück, da Holz gegenüber den schwefligen Abgasen der Lokomotiven beständiger war. Während die Verwendung von Holz für Bahnhofsbauten der damaligen Zeit also nichts Aussergewöhnliches war, war die Konstruktionsweise des Perrondaches Oberwinterthur einzigartig; es sind keine anderen Dächer der gleichen Bauweise bekannt. Die Konstruktion wirkt experimentell, war aber gleichwohl durchdacht und präzise ausgeführt. Florian präsentiert uns den mehrschichtigen Aufbau des Trägers, der vor ihm auf Stützen ruht. Die feinmaschige Nagelung der inneren Schichten ist von aussen nicht sichtbar. An einem kleineren Teilstück, von dem die Decklamellen entfernt wurden, so dass die

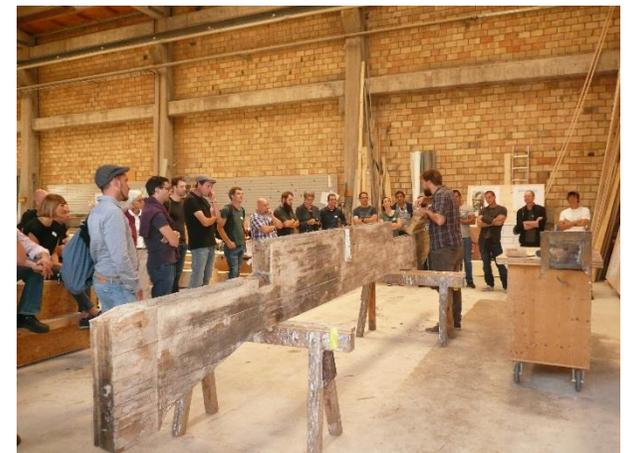
Florian Schlegel erläutert den Aufbau des Original-Trägers.

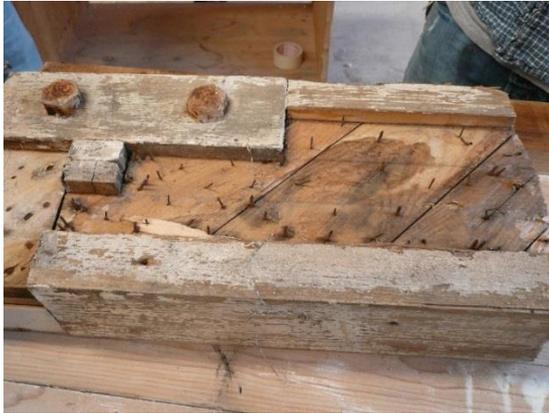
Teilstück ohne Decklamellen, Nagelung der unteren Schicht sichtbar.

Nagelung zum Vorschein kommt, entzünden sich lebhafte Diskussionen zwischen den anwesenden Fachleuten.

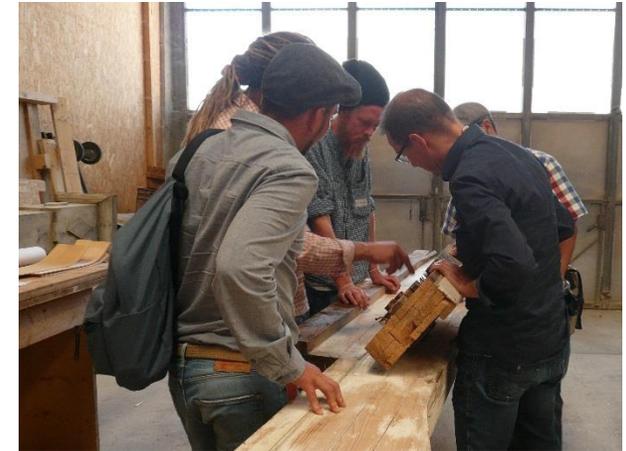
Diskussion am Nagelbrett.

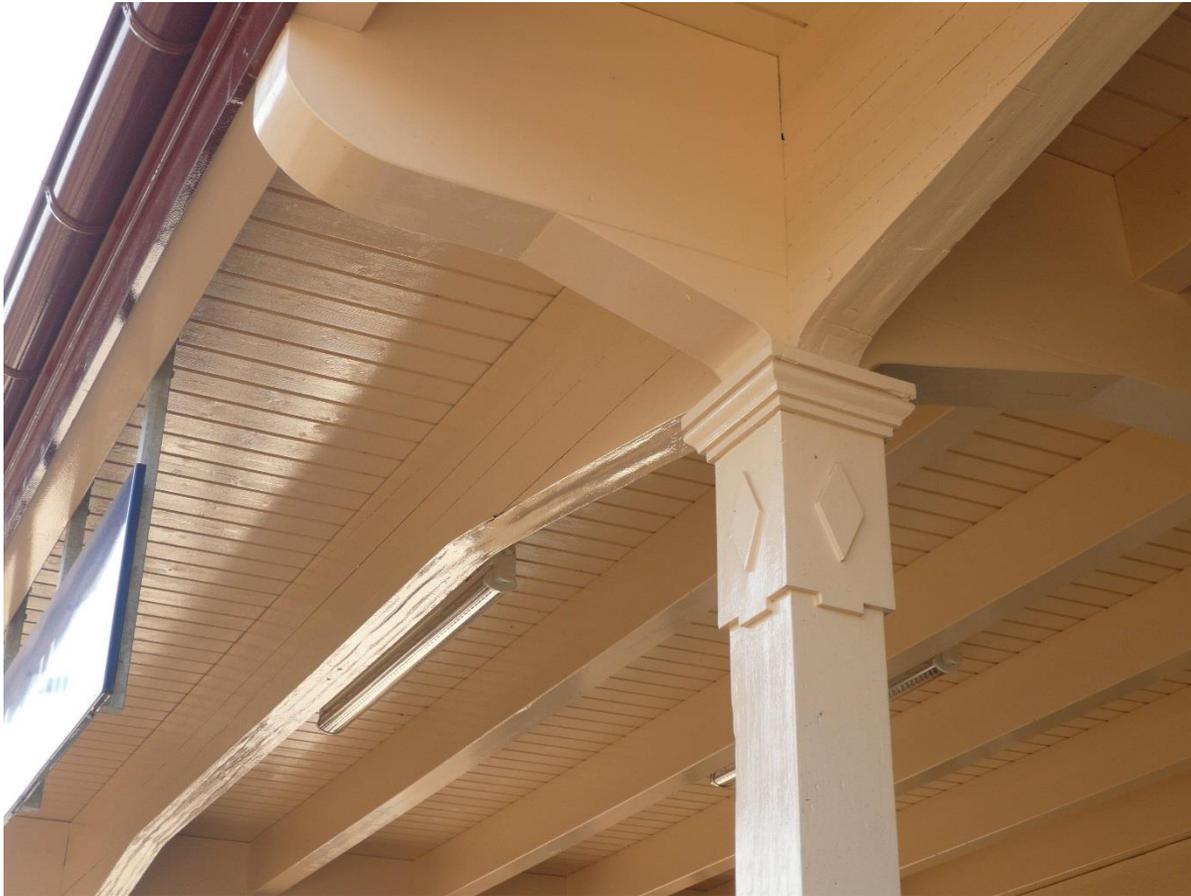
Das restaurierte Perrondach des Bahnhofs Oberwinterthur. Vorne zu sehen der erhaltene Binder der Originalkonstruktion. Im Hintergrund neue Trägerbalken.

den neuen. Die scharfen und kritischen Augen der anwesenden Holzbauer finden an der Arbeit von Florian und seinen Mitarbeitern nichts zu beanstanden. Die Maler allerdings sind konsterniert: Für den Anstrich wurde eine dicke Ölfarbe gewählt. In Anbetracht des grossen Aufwandes, der betrieben worden war, um die alte Holzmaserung zu erhalten, erscheint diese Wahl absurd; die Holzmaserung wurde so dick zugesteuert, dass kaum noch etwas davon zu sehen ist. Die Ungeheimtheit bleibt ungeheimt. Das Perrondach musste einiges über sich ergehen lassen. Wir freuen uns, dass es wieder steht, Ölfarbe hin oder her.

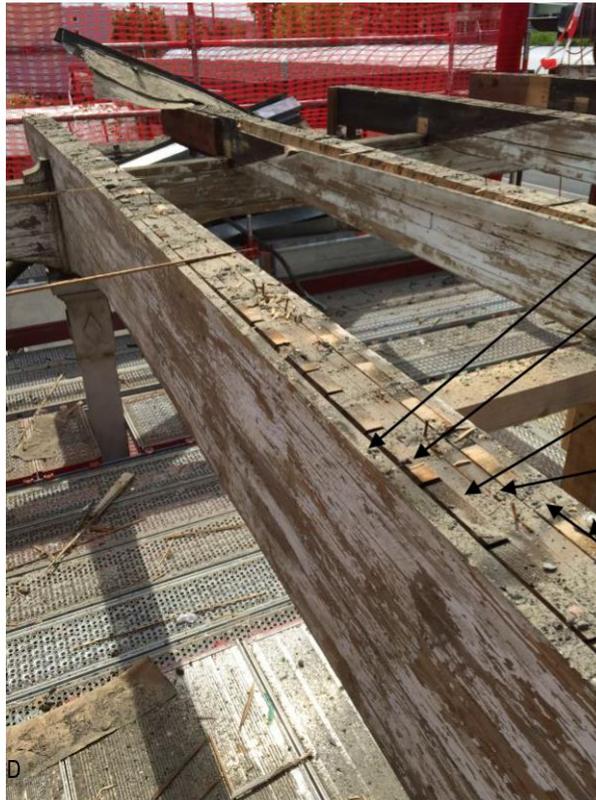
### Trägerquerschnitt:

Die Träger bestehen aus sechs einzelnen Lagen Bretter. Die einzelnen Lagen wurden miteinander vernagelt, die letzte Lage verleimt. Die Deckfurniere unten sind mit Holznägeln und Leim befestigt.

-Decklamellen horizontal

-stehende Lamellen mit unterschiedlicher Schräge je nach Anforderung und Lage.

-Kernlamelle horizontal

-Kernlamelle horizontal, die Stösse sind versetzt zur anderen Kernlamelle

-stehende Lamellen mit unterschiedlicher Schräge je nach Anforderung und Lage

-Decklamelle vernagelt mit der zweiten Lage von hinten

Die Originalkonstruktion nach dem Abbau.  
Abbildung und Beschriftung von Florian Schlegel zur Verfügung gestellt.

Vor einige Rätsel sah sich Sebastian Nydegger durch die seltsamen Kurven gestellt, welche der an die Trägerbalken angesetzte Resistograph aufzeichnete. Dem Augenschein nach handelte es sich um Vollholzbalken – die Kurven zeigten jedoch einen derart exzentrischen Verlauf, dass sich aus ihnen keine brauchbaren Schlüsse ziehen liessen. Die Öffnung der Balken brachte Unerwartetes zu Tage: Die Träger bestanden aus mehreren Einzellagen von Brettern unterschiedlicher Ausrichtung, die untereinander teils verleimt, teils vernagelt worden waren. Der Leim – eine Borax-Kaseinmischung, wie die Analyse ergab – war damals noch nicht gut genug, um Längs- und Querleisten gegen die starken Scherkräfte dauerhaft zu stabilisieren; auch die Abgase der Dampflokomotiven sowie Feuchtigkeit könnten den Leim angegriffen haben. Die resultierenden offenen Leimfugen waren auf der – nunmehr einfach zu interpretierenden – Resistographen-Kurve klar erkennbar. Die Holzleisten selber waren überwiegend noch in relativ gutem Zustand.
